Desgaste de partes en motores Diésel para generación eléctrica.

Héctor Ordoñez/ Febrero 2014.

Resumen operativo de NPP

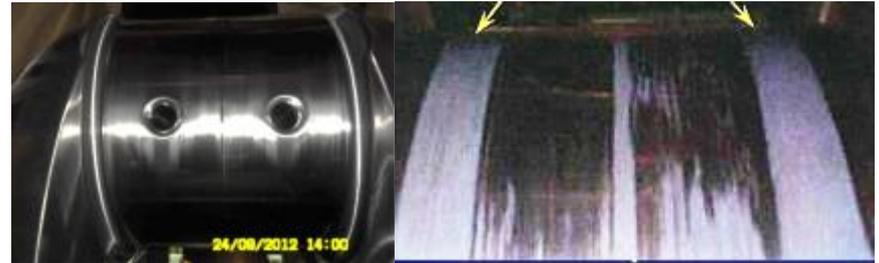
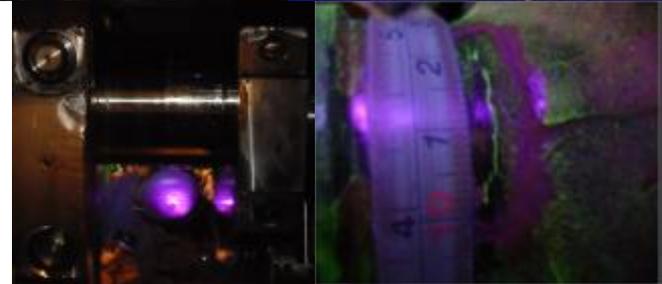
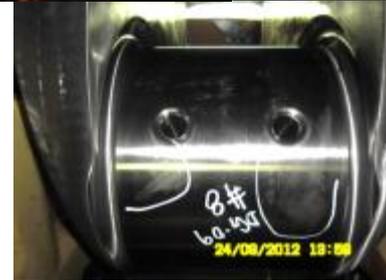
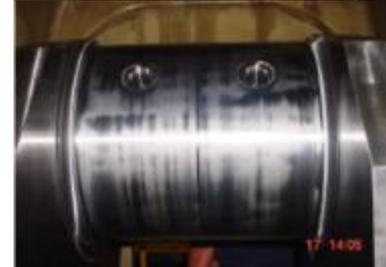
Tipos de desgaste sufridos por el cigüeñal

- **Abrasivo:** dos cuerpos y tres cuerpos
- **Por fatiga:** esfuerzos cíclicos entre dos superficies de contacto con altos coeficientes de fricción forma grietas superficiales y sub superficiales.
- **Oxidativo:** presencia de oxígeno (aire o agua)
- **Adhesivo:** desprendimiento de material de los casquetes.
- Fallas mecánicas.

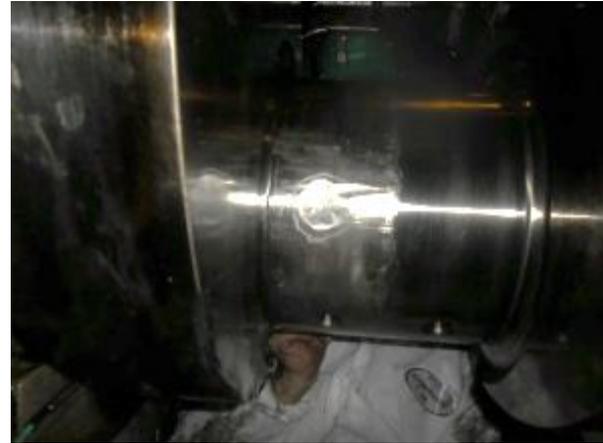
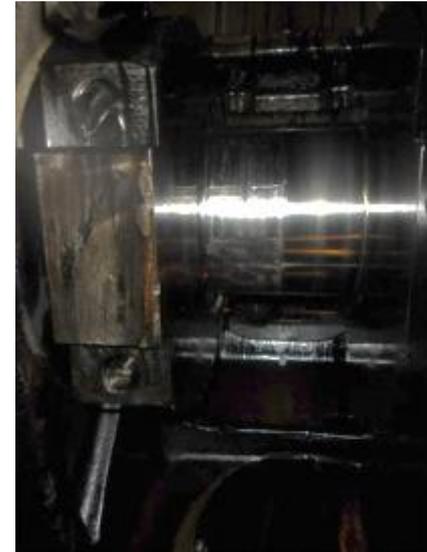
Caso extremo de daño en muñón

- Daño en muñón DG02-B6
Marzo 2012
- Servicios externos de reparación.

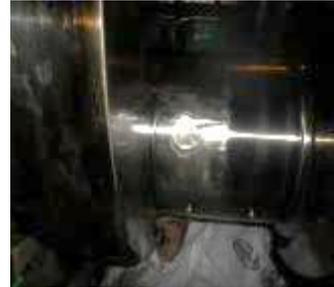
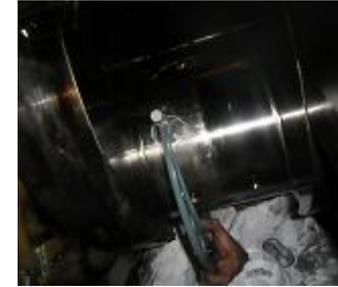
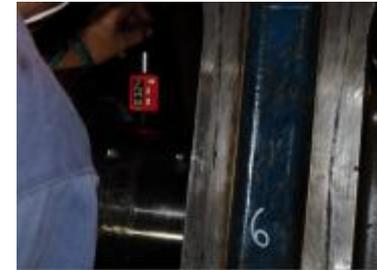
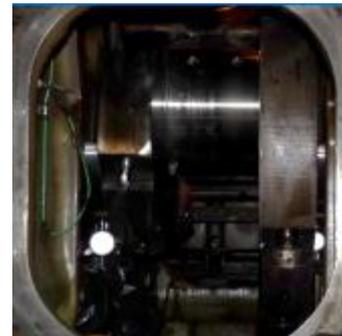
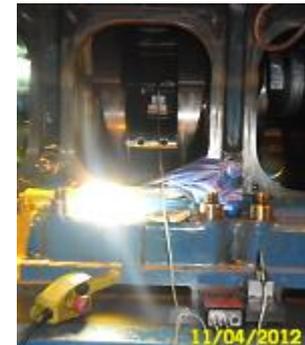
Evaluación de daños

- Inspección física
- Medición de diámetro (daños y bueno)
- Inspección de partículas magnéticas con luz ultravioleta
- Medición de dureza en daños y bueno
- Paralelismo de puntos de apoyo.
- Comprobación de paralelismo de cigüeñal respecto al block base de montaje.

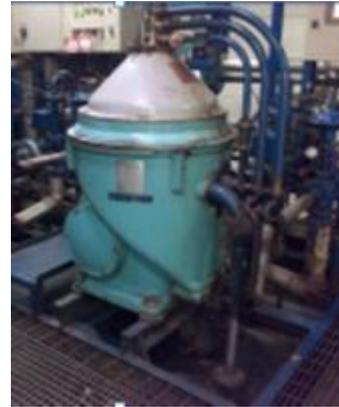
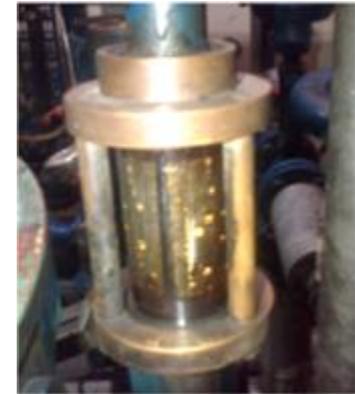
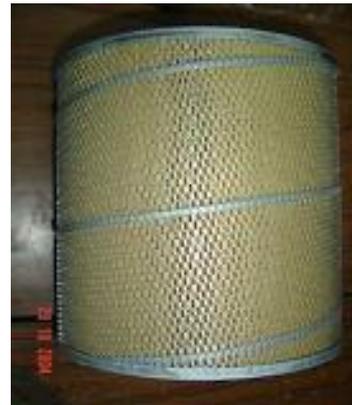
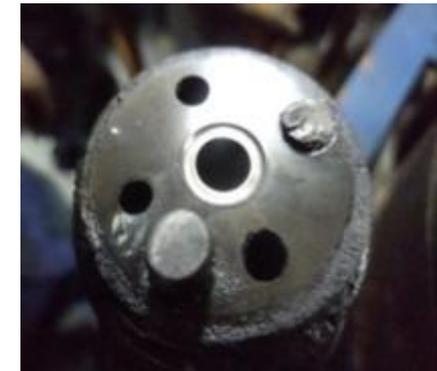
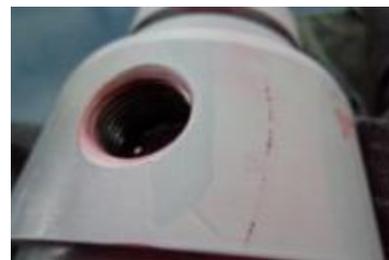
Causas de desgaste toberas de inyección

- Características de HFO.
- Filtrado.
- Agua.
- Fatiga.
- Fallas mecánicas.

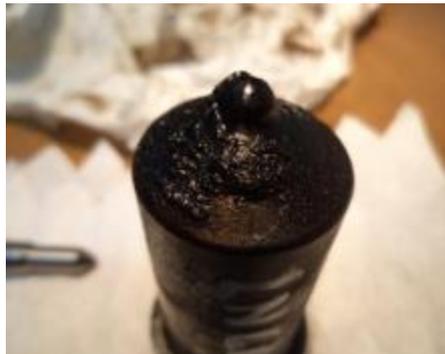
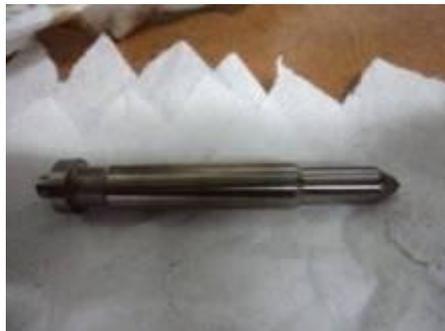
Tobera desgaste normal(3k hrs.)

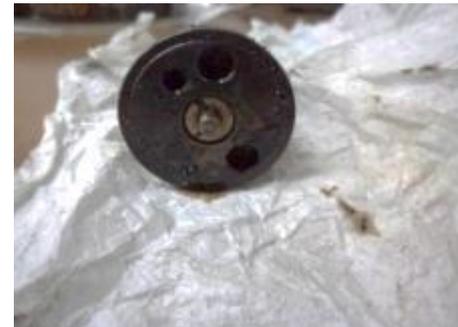
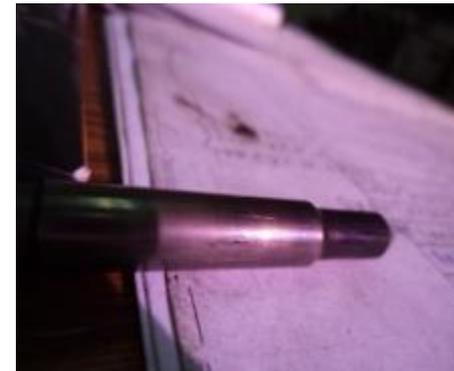
Daños ocasionados por agua, catalizadores finos (Aluminio y cilicio) asfáltenos, azufre, generan metales de desgaste que afectan las superficies de contacto.

Tobera desgaste anormal(1k hrs)
