# Desgastes usuales en turbinas hidráulicas, para pequeñas centrales hidroeléctricas (PCH's)

Ing. Axel Söderberg

Ing. Nils Söderberg

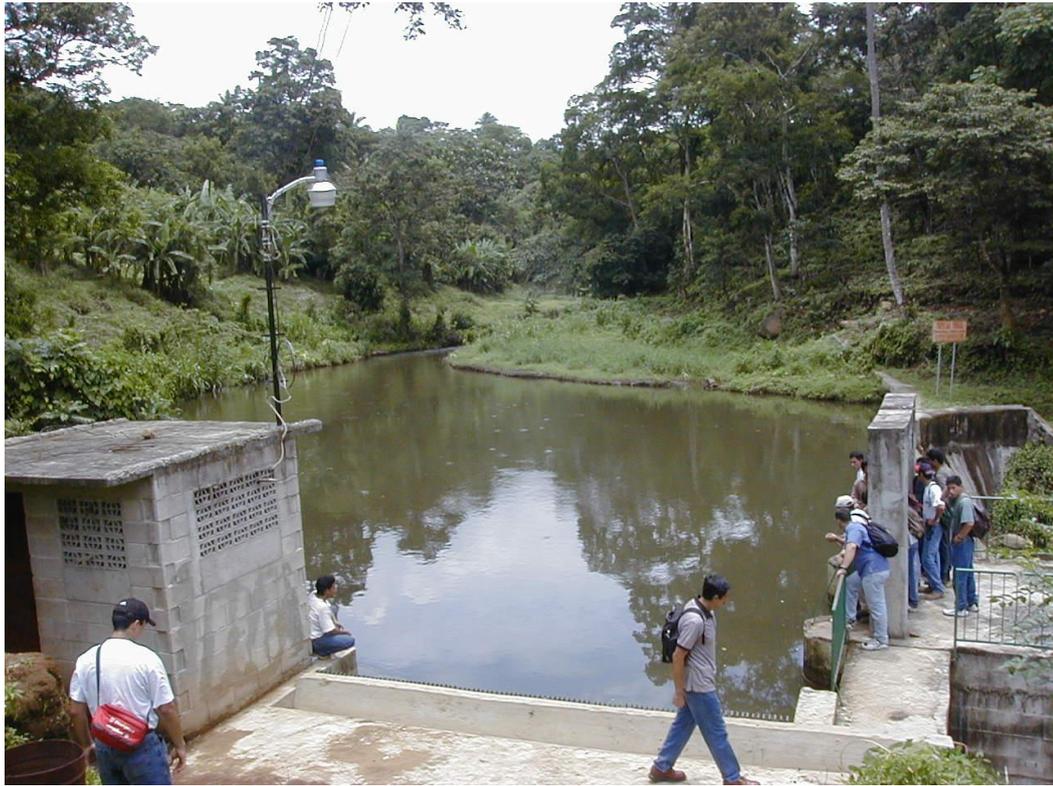
Pequeño embalse de la PCH Nahuizalco en el dique del río Sensunapán

Lo dicho anteriormente se puede constatar observando la siguiente serie de fotografías que muestran el pequeño embalse en el dique del río Sensunapán, de la PCH Nahuizalco. Una de las fotografías de la serie muestra el volumen de sólidos sedimentados en el embalse, cuando se baja el nivel del agua abriendo la compuerta de fondo del dique. La última fotografía de la serie muestra el desarenador que está a continuación de la Obra de Toma en el dique. Este desarenador está diseñado para decantar por gravedad, sólidos de 0.25 mm de diámetro. De igual manera, el material decantado debe de desalojarse periódicamente, especialmente durante la estación lluviosa.

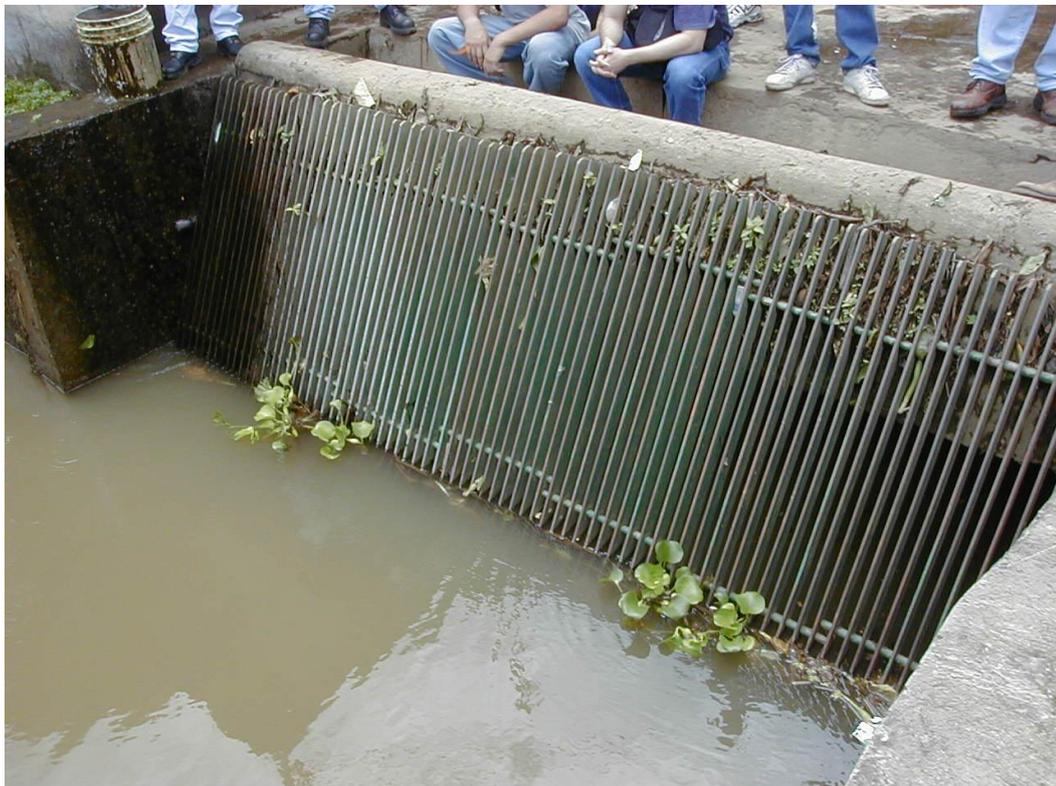
Obra de Toma en el dique anterior en que se observa la emulsión mencionada

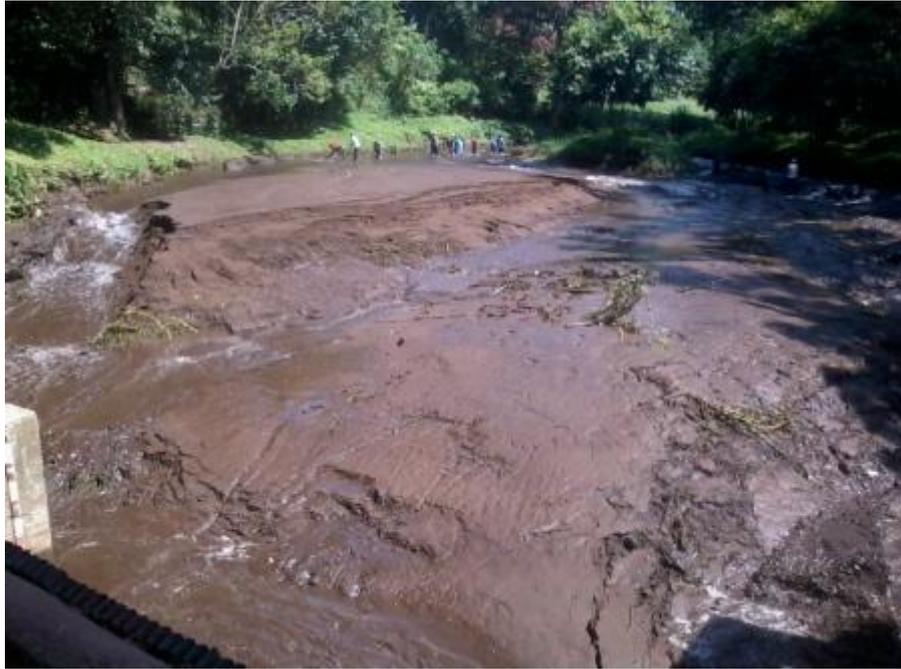
Embalse del dique, habiéndose abierto la compuerta de fondo para desalojar el material decantado

Los materiales que se decantan en los pequeños embalses de las PCH's hay que desalojarlos para recuperar la capacidad de decantación de los sólidos de mayor tamaño y evitar lo más posible la presencia de sólidos abrasivos. Como se ha mencionado anteriormente, durante la época lluviosa en El Salvador, el agua derivada en los diques todavía contiene sólidos en suspensión, por lo que es aconsejable utilizar desarenadores antes de conducir el agua por canales, para continuar decantando los sólidos de mayor tamaño (0.25 mm). Las labores de desalojo de los lodos acumulados se realizan aproximadamente cada mes durante la época lluviosa y dos veces durante la época seca.

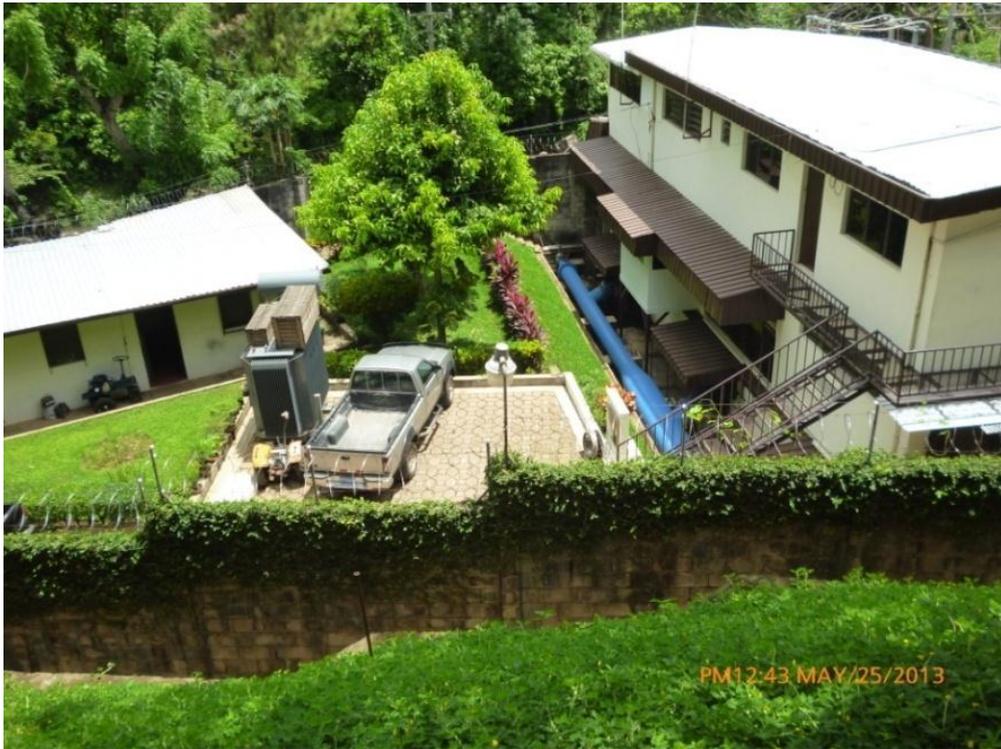
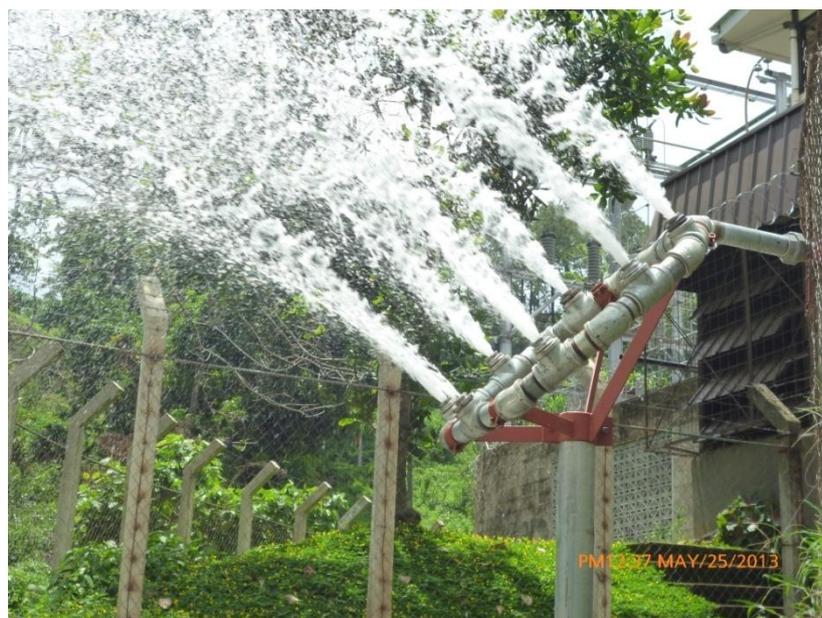
En Sensunapán estamos evaluando un dispositivo colocado al final de la tubería de presión, que consiste en una prolongación de la misma, al final de la cual se ha colocado una válvula que se mantiene abierta para desalojar una parte de los sólidos que se depositan y se desplazan por el fondo de la tubería. Con este dispositivo se pretende disminuir los sólidos que llegan al rodete de la tercera turbina, al final de la tubería de presión.

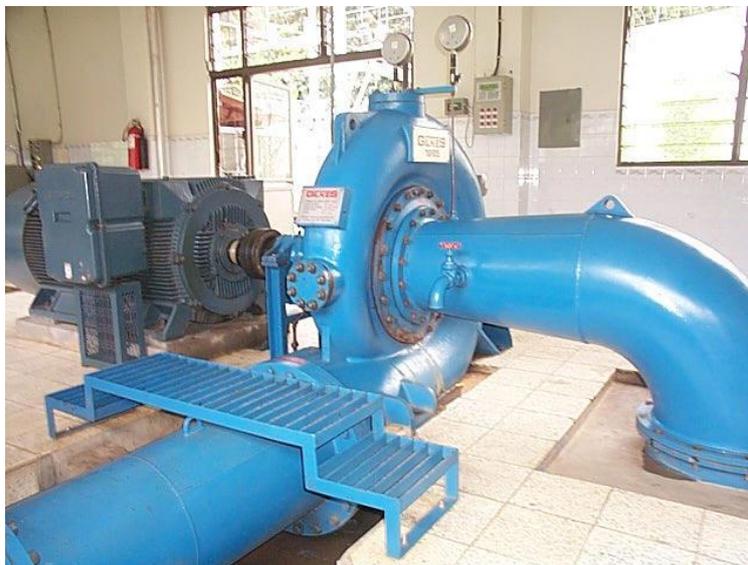
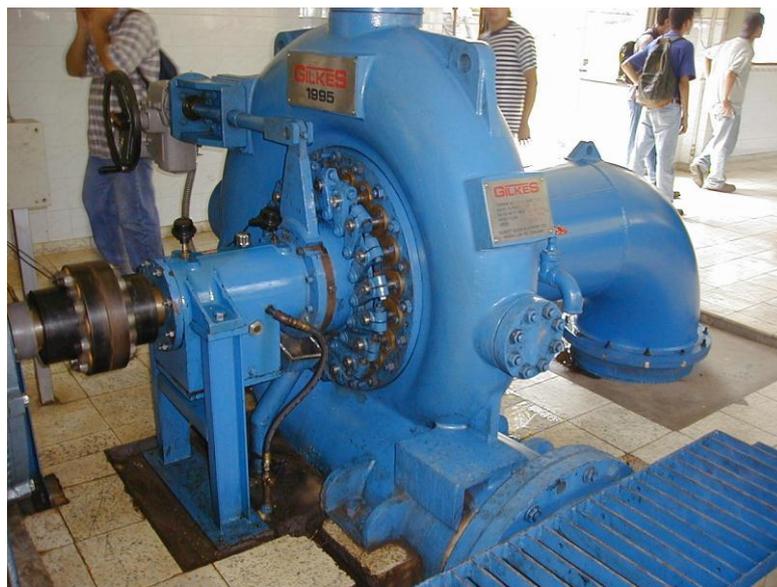
De las 2 fotografías anteriores vale la pena observar que el eje del generador es independiente del eje de la turbina; y que ambos están unidos por medio de un acoplamiento flexible.

Tal vez los acoplamientos flexibles son las partes peor tratadas de cualquier maquinaria. A través de una apropiada selección del acoplamiento y de un buen procedimiento de alineación pueden evitarse altos costos de mantenimiento por **los desgastes** en sus piezas y evitando además pérdidas en la producción.

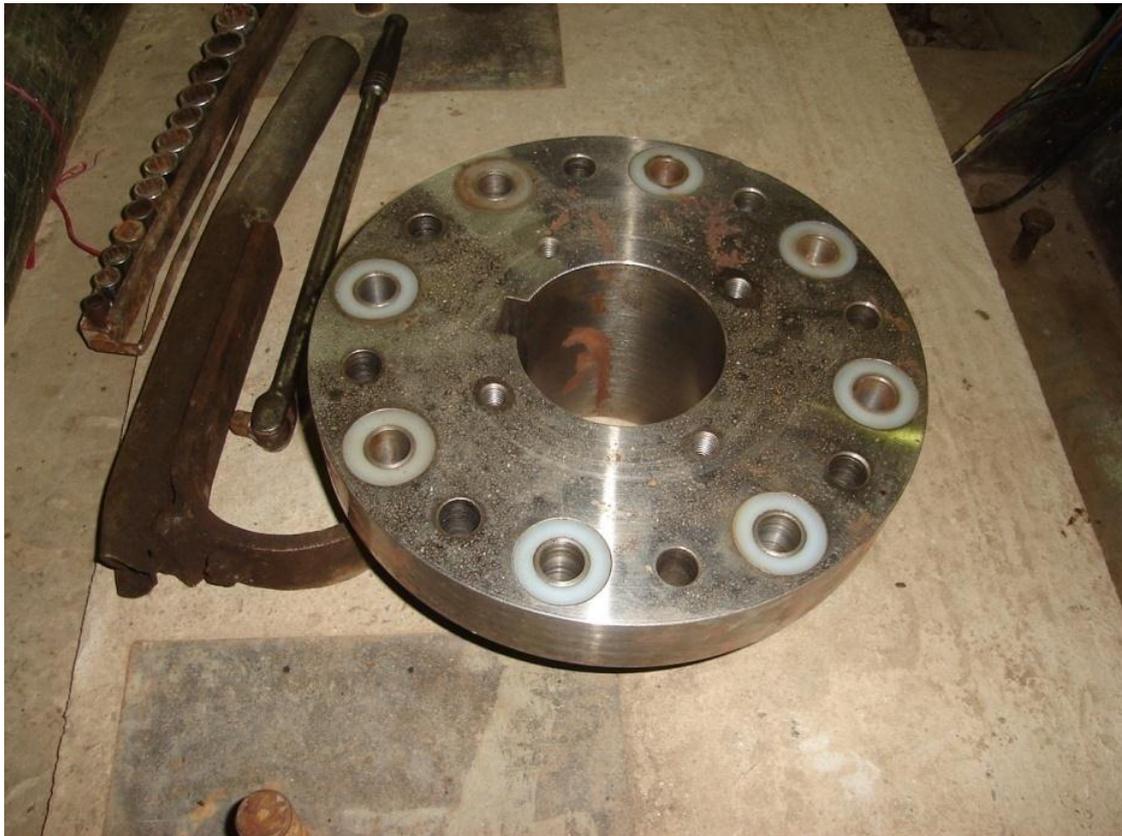
La fotografía que sigue muestra un acoplamiento flexible compuesto de 2 flanges de acero, cada uno con agujeros equidistantes a un radio determinado, de dimensión adecuada para alojar intercalados anillos de material con cierta elasticidad (Nylon) y con agujero al centro donde pasan los pernos de apriete de ambos flanges.

Una de las 2 mitades de un acoplamiento flexible

La ventaja de este tipo de acoplamiento para Unidades Turbina Hidráulica-Generador es el relativo poco mantenimiento que requieren.

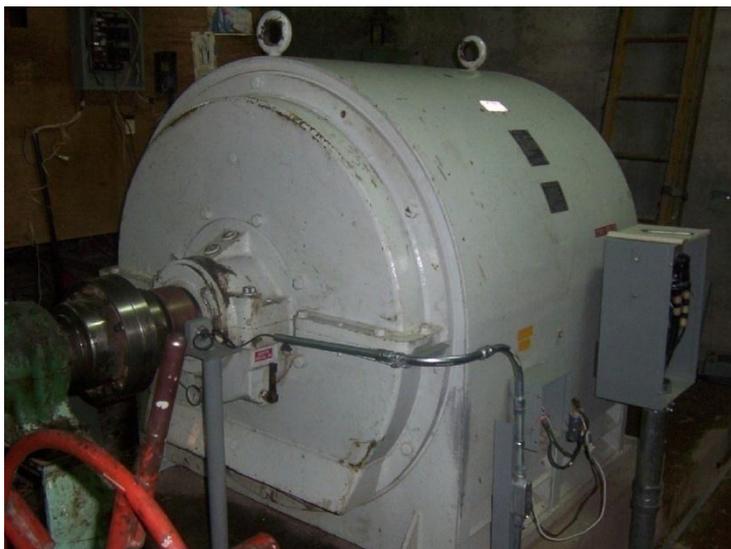
Para unir el eje de la turbina con el eje del generador en unidades Turbina-Generador con ejes independientes, también se puede utilizar un *acoplamiento flexible de engranes* como el que se muestra en la siguiente fotografía. A simple vista, pareciera que el acoplamiento es rígido; sin embargo, en cada eje se monta un manguito que tiene un anillo dentado, dejando una pequeña separación entre ejes. El manguito montado en el eje motriz de la turbina, transmite par a su medio acople, provisto con dientes fresados interiormente; este transmite al otro medio cople y por medio del manguito montado en el eje del generador, se transmite el par para generar potencia eléctrica.

Unidad Turbina Hidráulica-Generador de la PCH La Calera, propiedad de la Sociedad “De Matheu y Cía S.A. de C.V.”

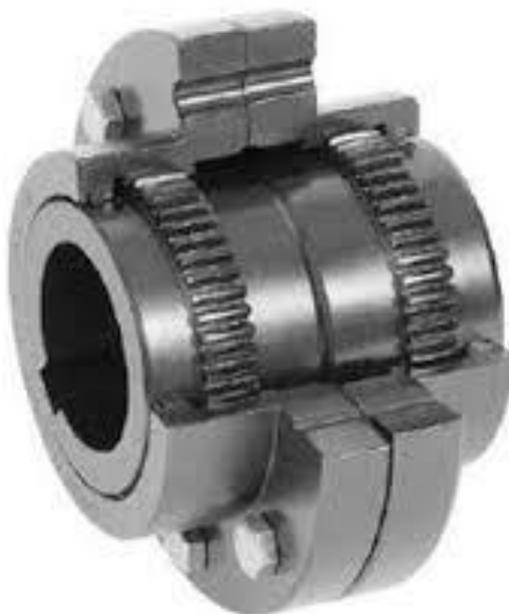
En la siguiente ilustración se muestran cortes de un acoplamiento flexible de engranes como el descrito anteriormente.

Cada medio acople dispone de una grasera para inyección de una grasa apropiada; sin embargo los dientes de los manguitos y los engranes internos de los medios acoples sufren desgastes, con la desventaja de que estos desgastes no son visibles fácilmente. **Los desgastes en los dientes en los manguitos y en la parte interior de los flanges** se deben reparar periódicamente.

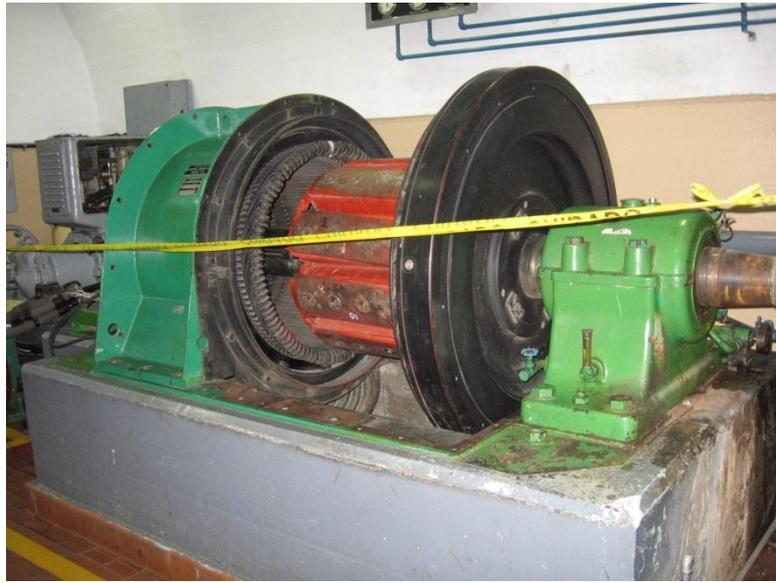
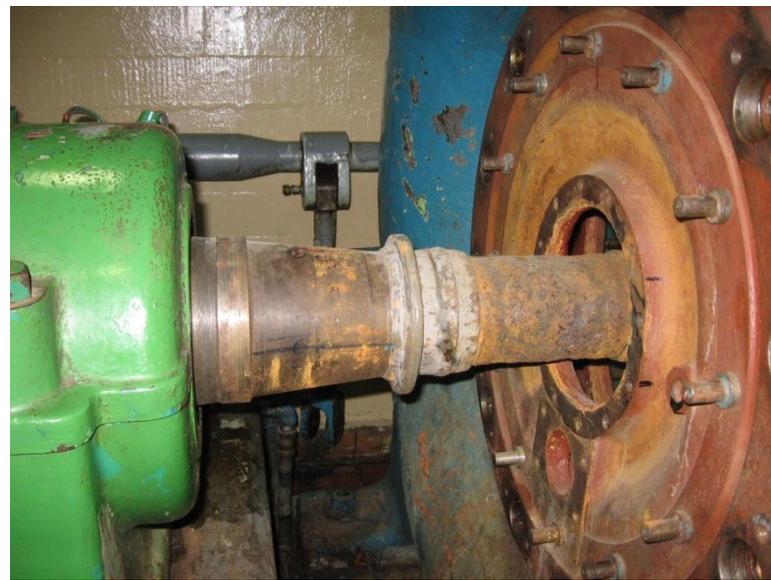
Algunos fabricantes ofrecen unidades Turbina Hidráulica-Generador que no requieren del acoplamiento de ejes, porque el rodete se monta en cantiliver en el eje del generador, aprovechando los soportes del mismo, como se muestra en las siguientes fotografías:

El problema con esta disposición es el mantenimiento del eje en la zona que atraviesa la tapadera de la turbina, en la cual va montado un prensa estopas o un mecanismo equivalente para impedir la salida de agua por el eje.

Independiente de que se use un prensa estopas o un mecanismo equivalente, el eje sufrirá desgaste por abrasión o por oxidación, requiriendo de reparaciones en la punta en cantiliver, la cual se complica por compartir con el generador un eje común.

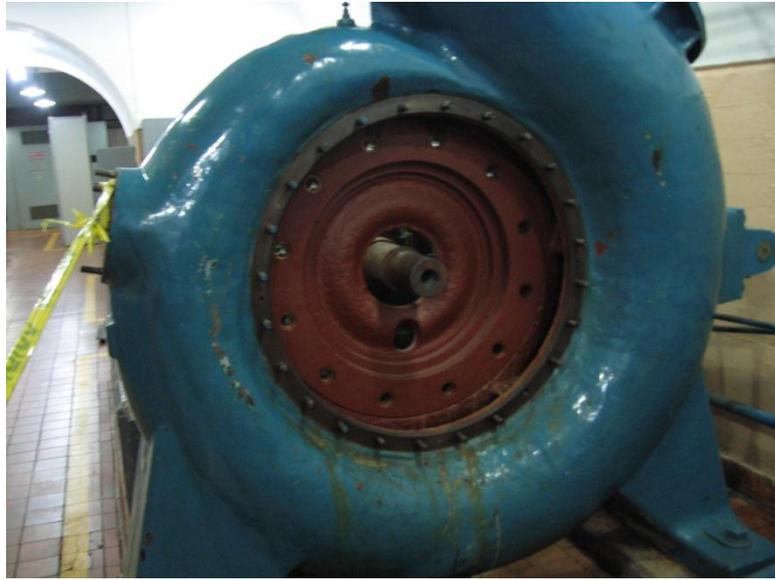
La tapadera posterior de la turbina que no es atravesada por el eje, contiene los manguitos para el soporte de los álabes móviles y un flange para acoplar la descarga del agua de la turbina o tubo de aspiración, como se muestra en la siguiente fotografía. Antes de montar la tapadera se monta el rodete al eje.

Esta disposición la proponen los fabricantes con cierta frecuencia; pero hay que pensarlo muy bien antes de adoptarla, **porque los problemas de desgaste** conllevan dificultades especiales para su reparación.

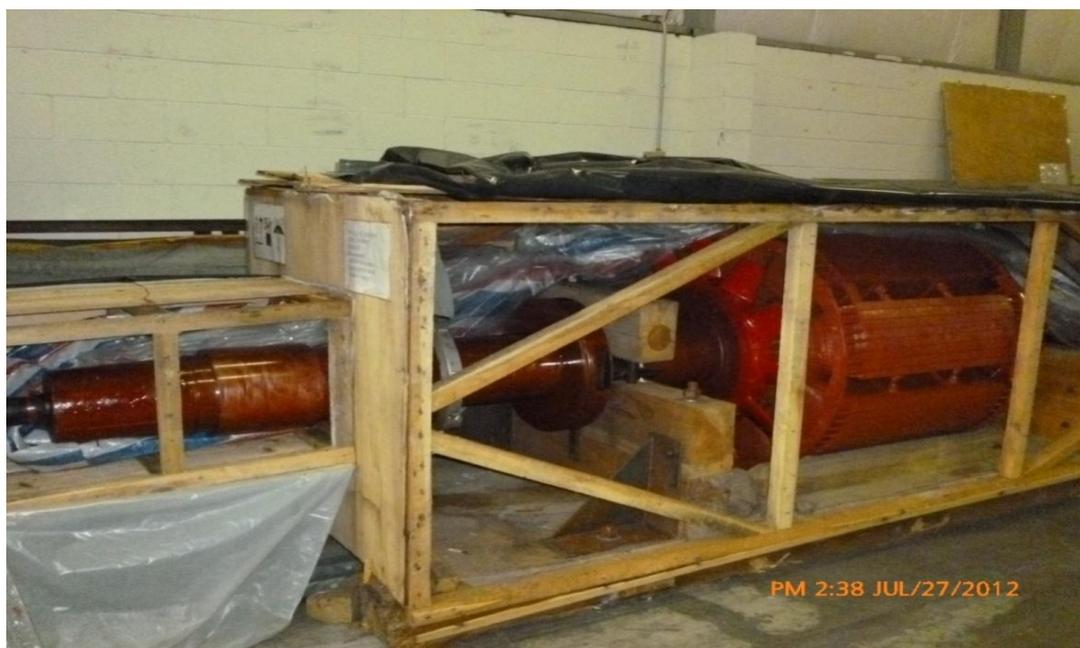
En la fotografía que sigue se muestra un eje nuevo de otra unidad Turbina Hidráulica-Generador, para montar también en cantiliver, el rodete de la turbina.

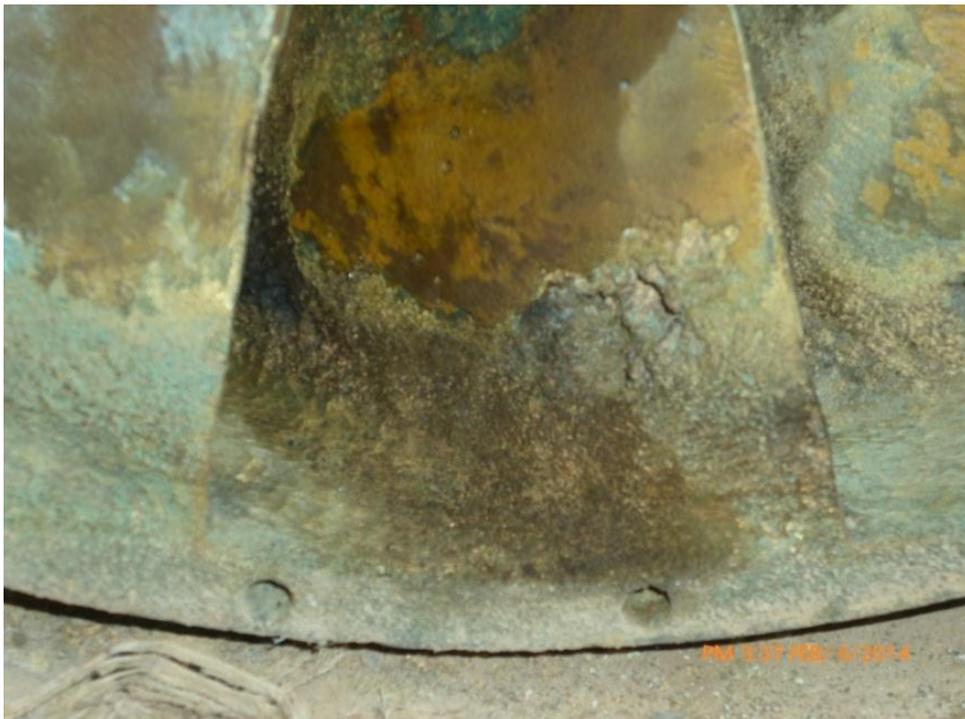
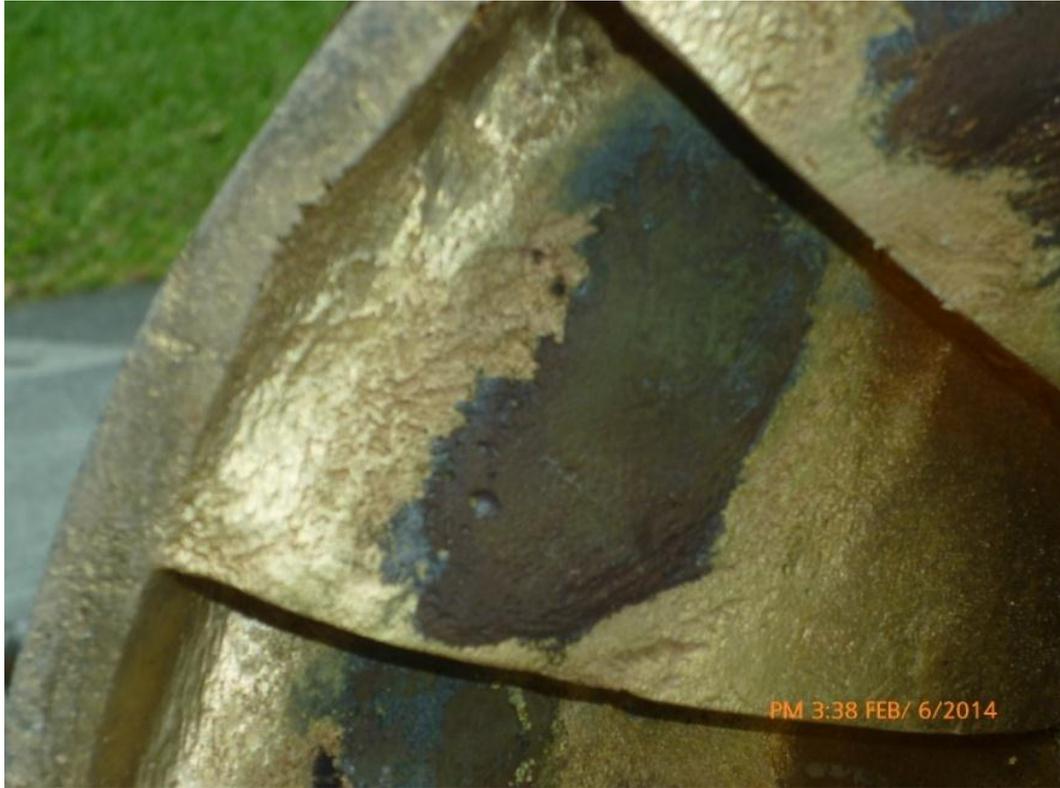
A continuación se muestra los efectos de la cavitación en un rodete de bronce y en el codo de descarga de la planta Hidroeléctrica La Calera, propiedad de la sociedad “De Matheu y Cía S.A. de C.V.”, después de cinco años de trabajo.

Esta fotografía muestra el codo de descarga de una turbina de la planta hidroeléctrica la Calera.

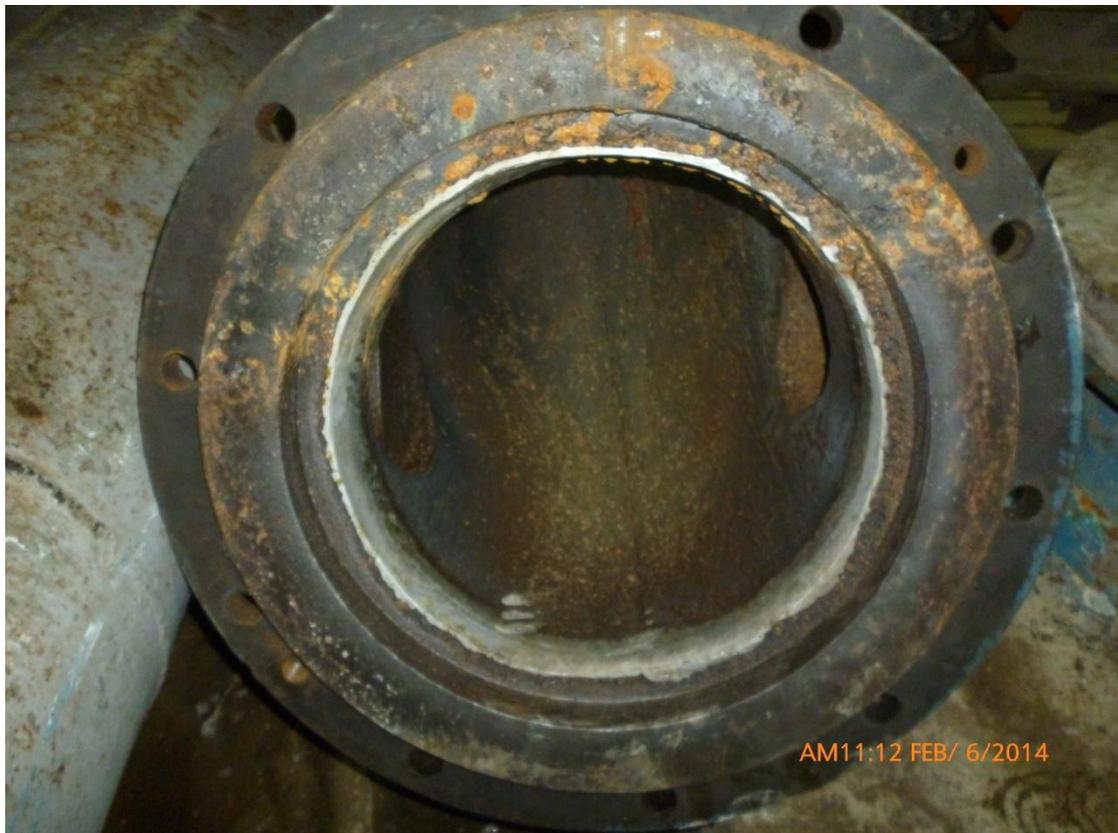
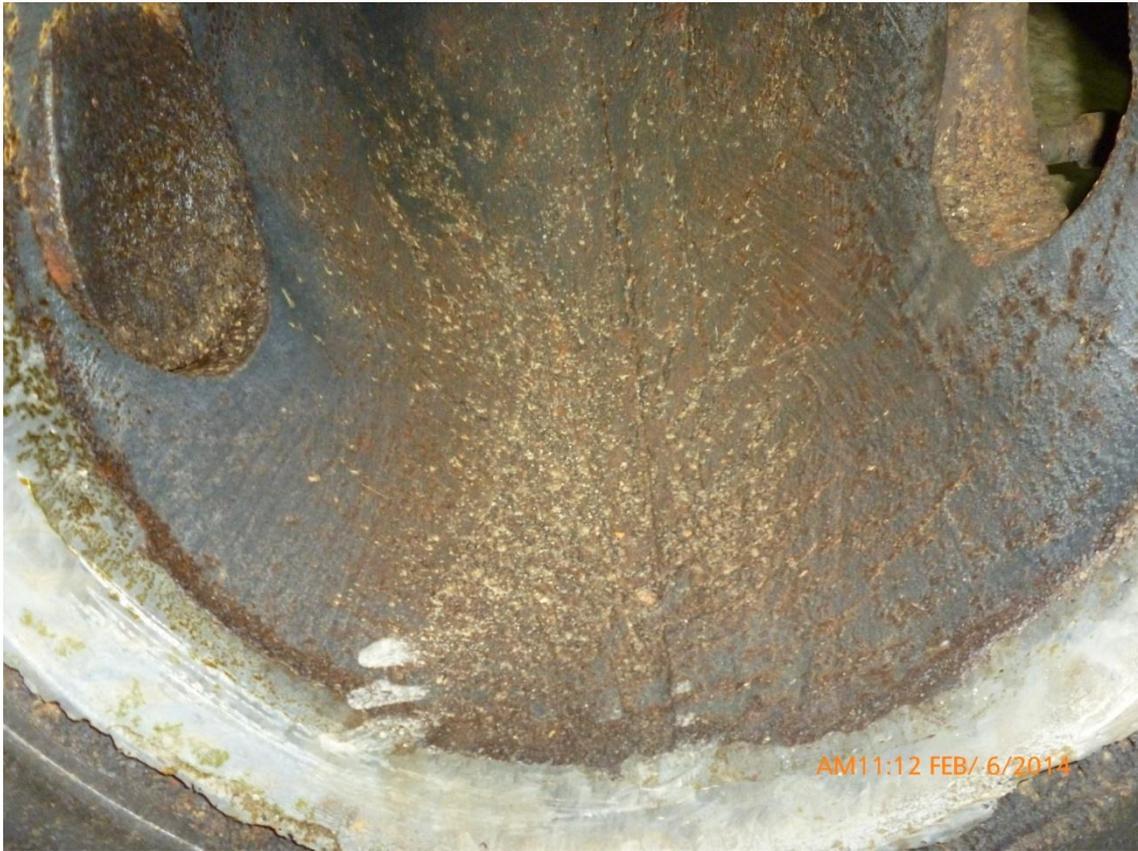
La fotografía a continuación muestra desgastes principalmente por cavitación, por abrasión y por oxidación en el codo de descarga.

Hay que hacer notar que el agua con la que trabaja la planta La Calera es ideal, ya que es agua recién nacida y nunca se mezcla con agua llovida. Por lo tanto, los desgastes por abrasión son mínimos.

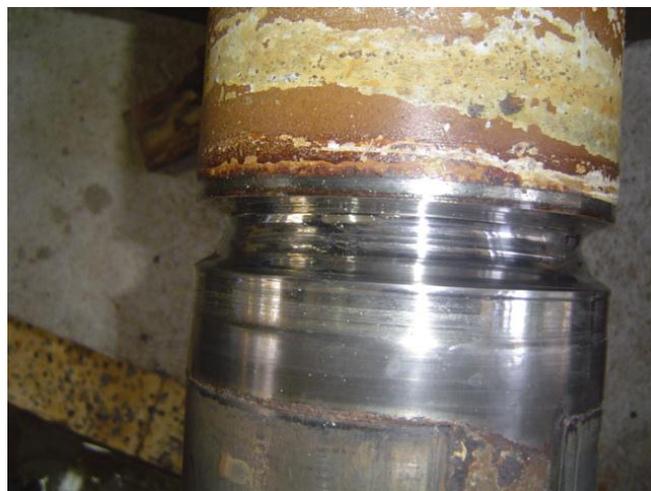
Desgaste del eje de una turbina, antes de modificaciones hechas al sello mecánico

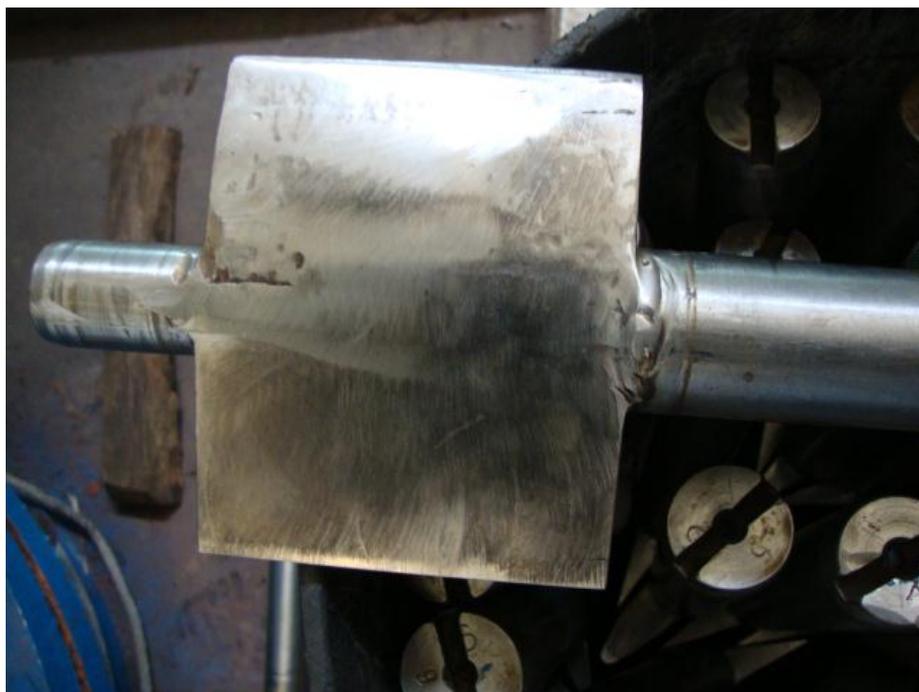
Desgaste en un álabe móvil

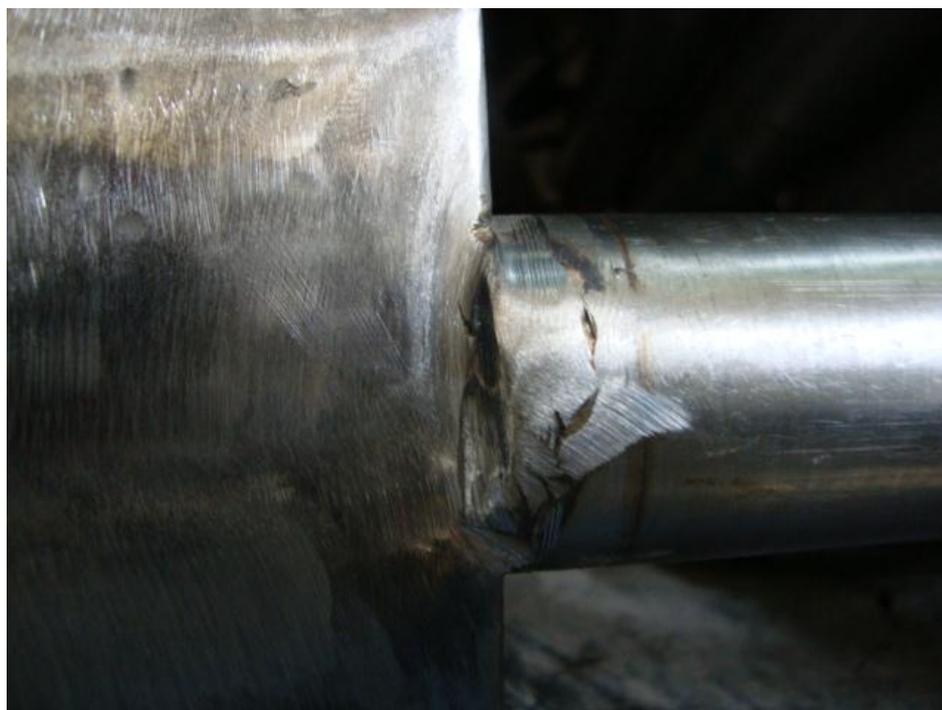
Desgaste en el muñón de un álabe móvil

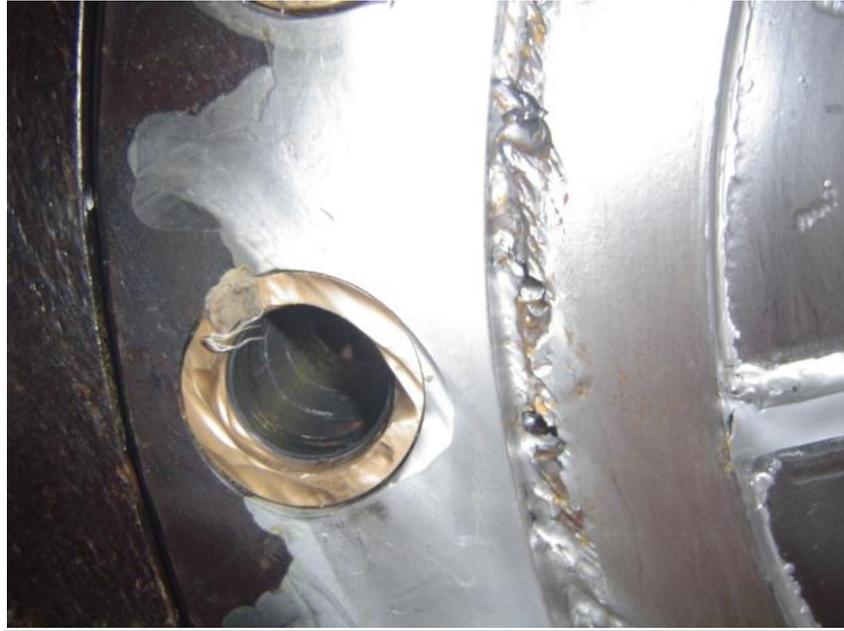
Desgaste en el buje o manguito para soporte de un álabe móvil

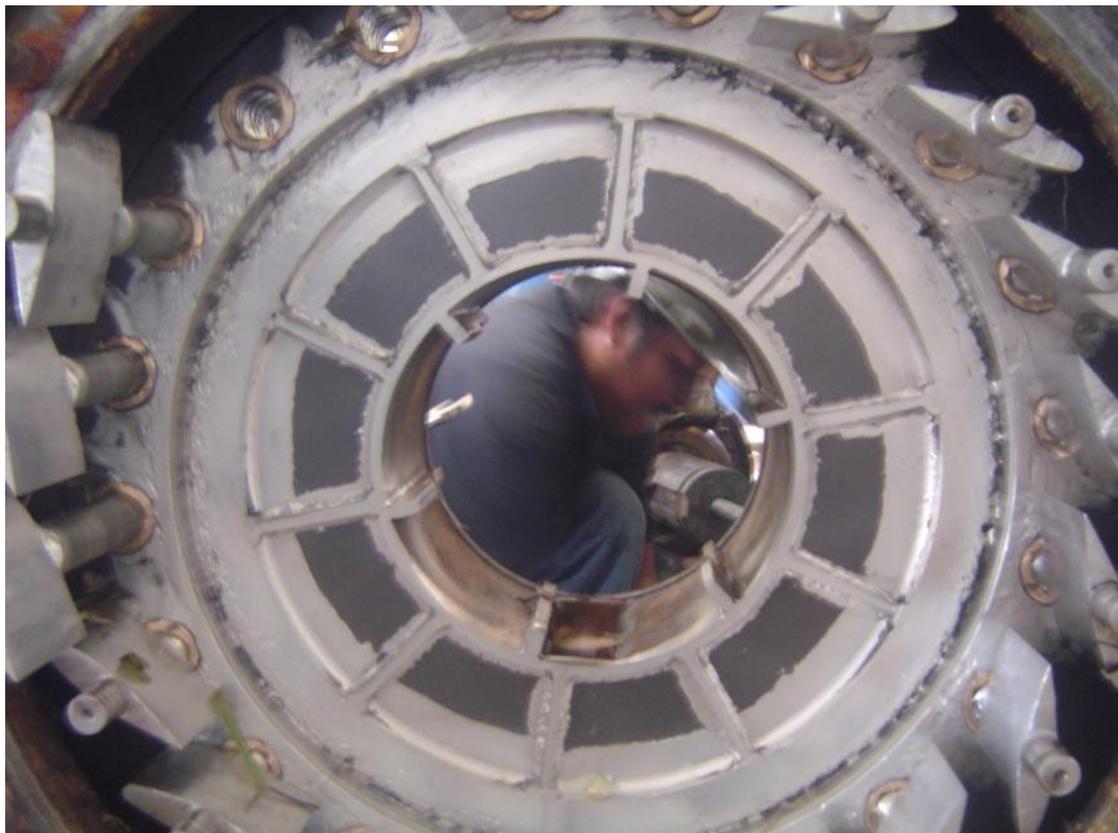
Desgastes en una tapadera de la turbina, la cual ha sido ya revestida con lámina Hardox antidesgaste.

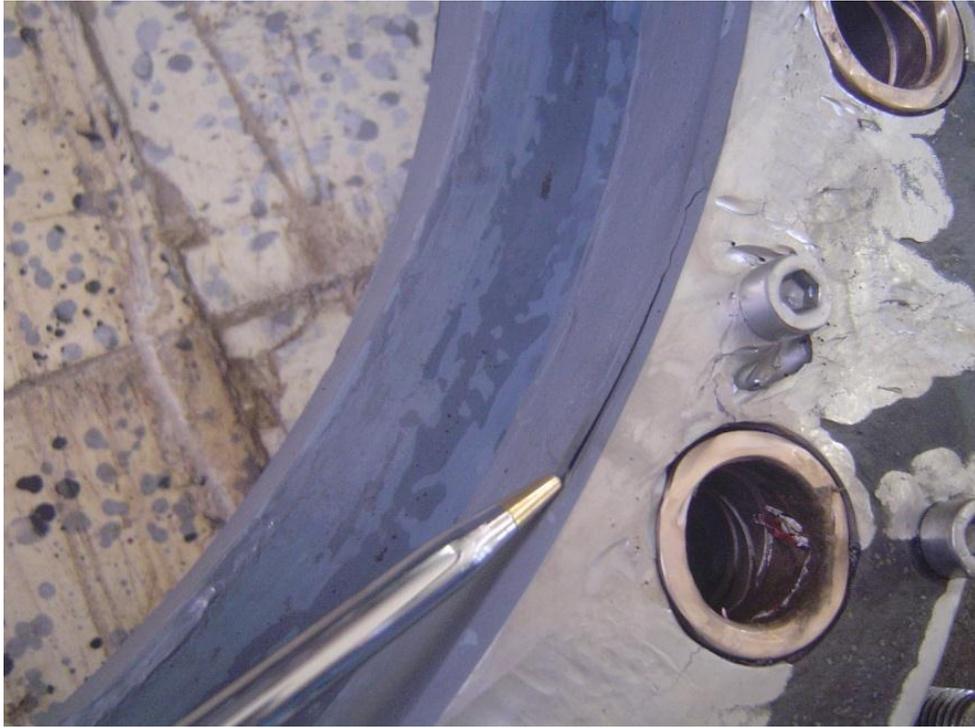
Desgastes en los manguitos y anillos de una tapadera

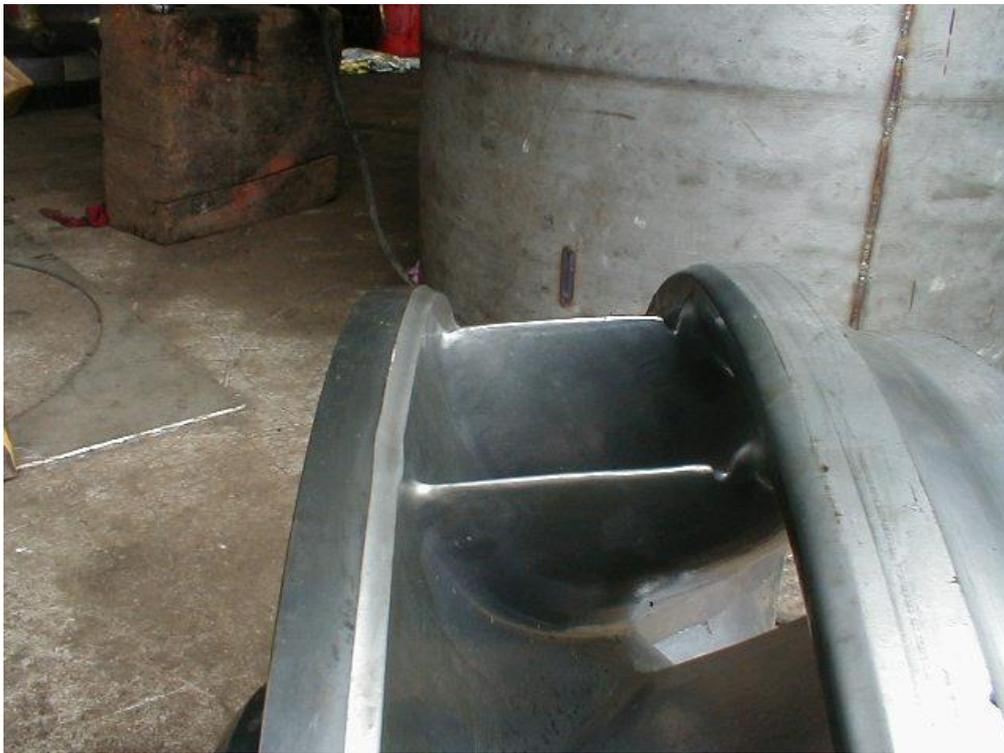
Desgaste en rodete de acero inoxidable

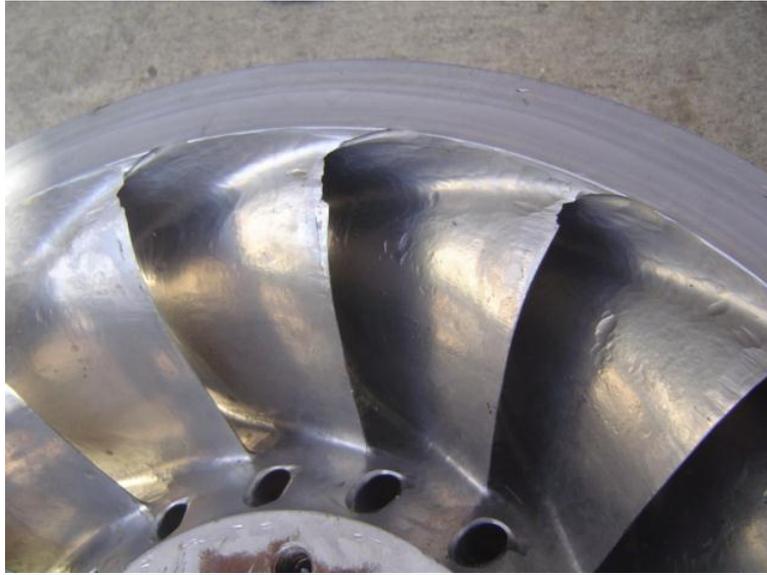
Desgaste en rodete de acero inoxidable

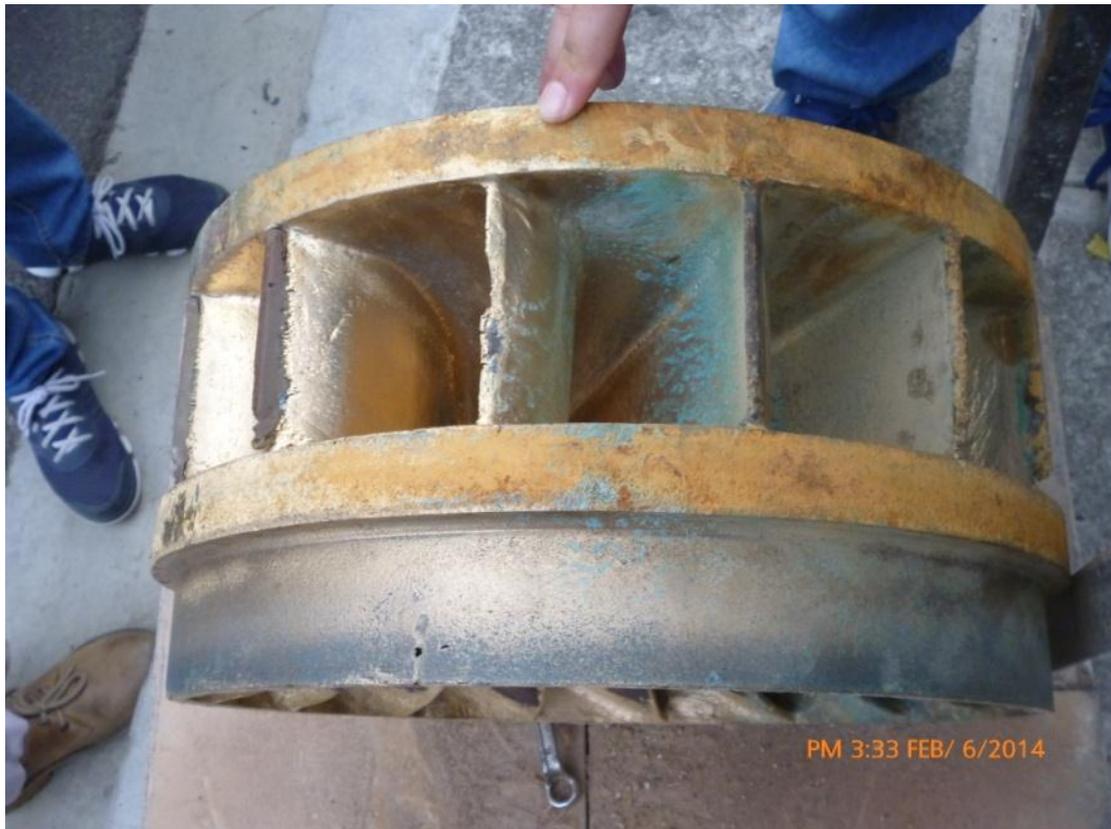
La fotografías que siguen corresponde a desgastes en el rodete de bronce una turbina Francis de la PCH La Calera de la sociedad De Matheu y Cía S.A. de C.V.

Desgastes producidos en cinco años sin reparar, en rodete operando desde 1980 con agua en condiciones ideales

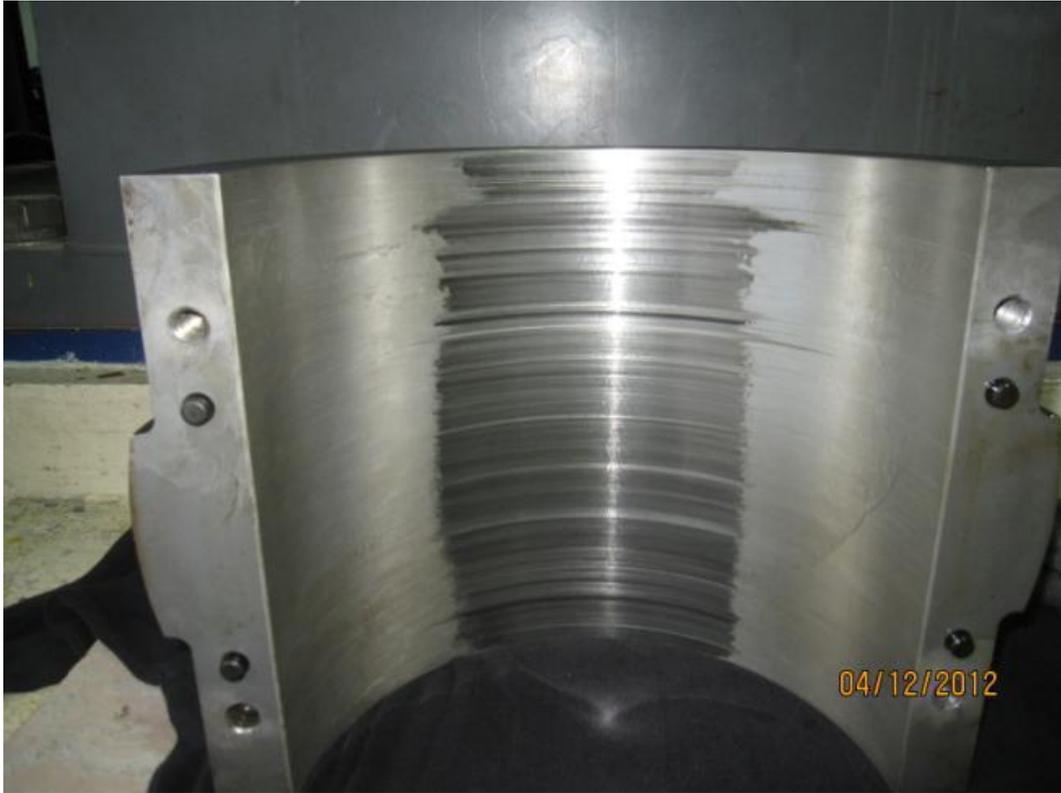
Desgaste en chumacera de babbit de turbina Pelton

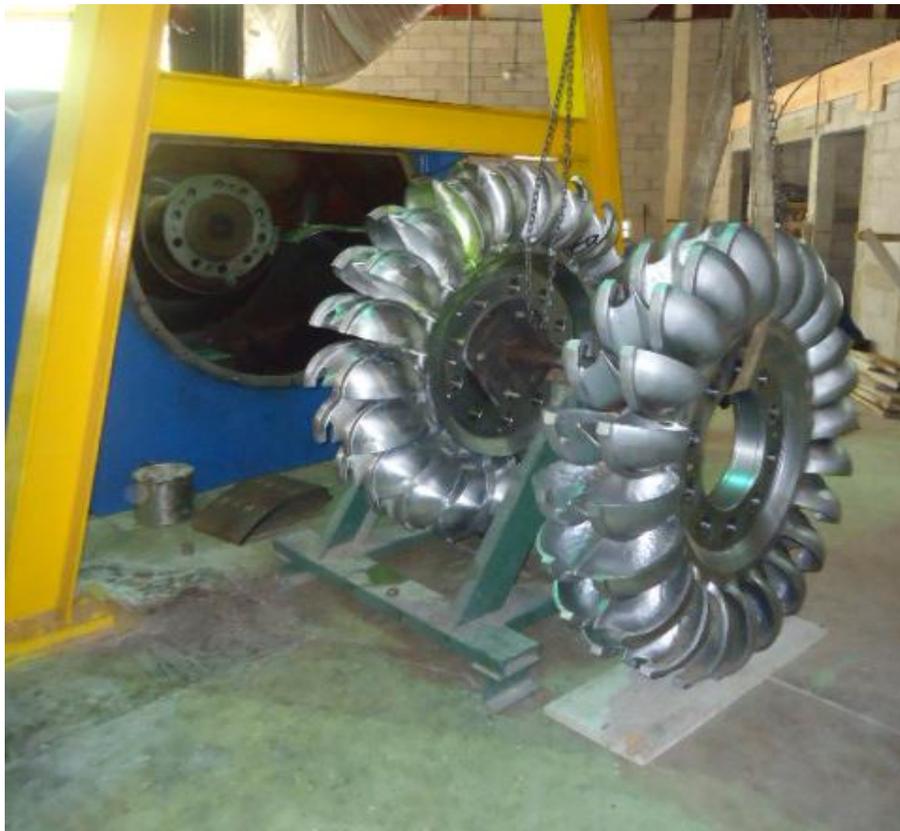
Rodetes de turbinas Pelton desmontados para inspeccionar desgastes

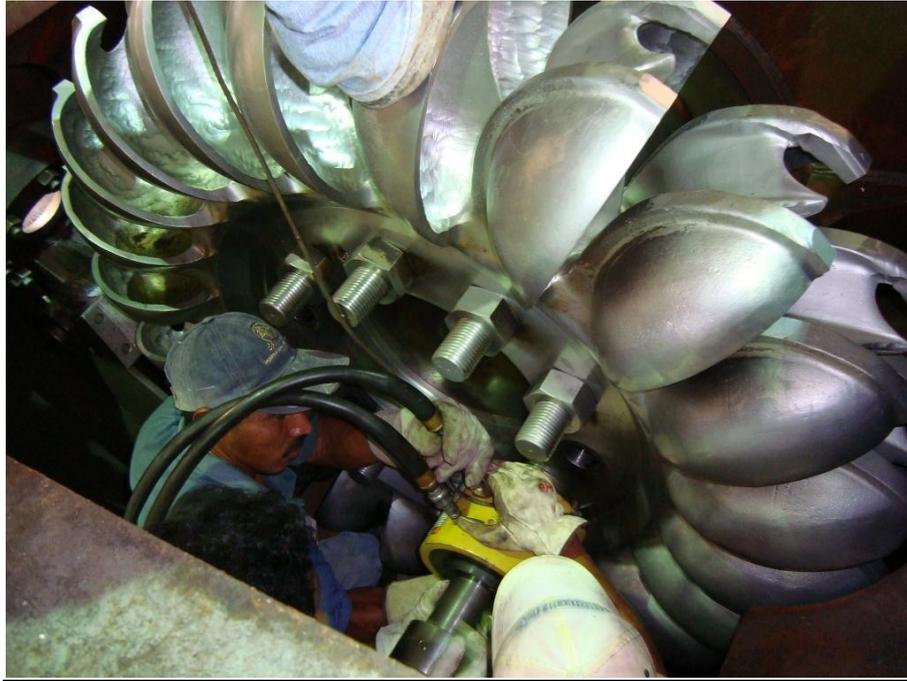
Canjilones que muestran desgaste normal por abrasión

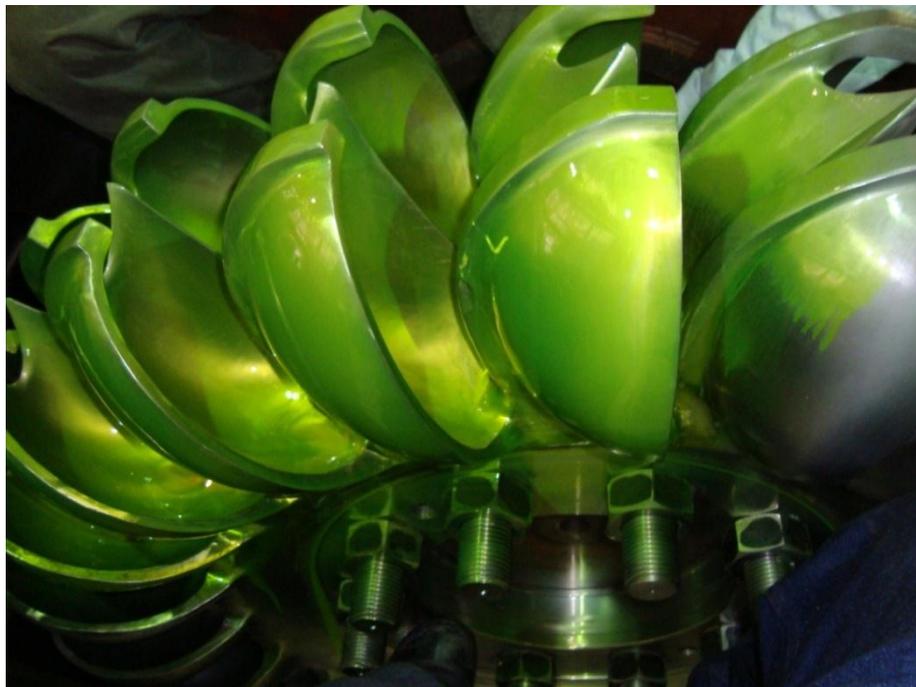
Inspección de rodete Pelton con líquido penetrante
