Desgaste de partes en motores Diésel para generación eléctrica.

Héctor Ordoñez/ Febrero 2014.

Resumen operativo de NPP

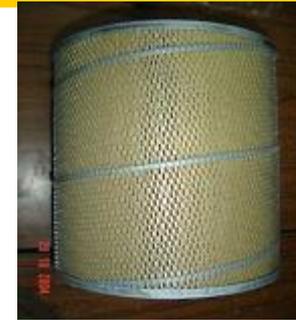
Factores que controlan el desgaste

- Filtrado deficiente del aceite de lubricación
- Agua en el aceite
- Contaminación del aceite con HFO
- Aceite degradado por uso
- Aire
- Desajuste mecánico

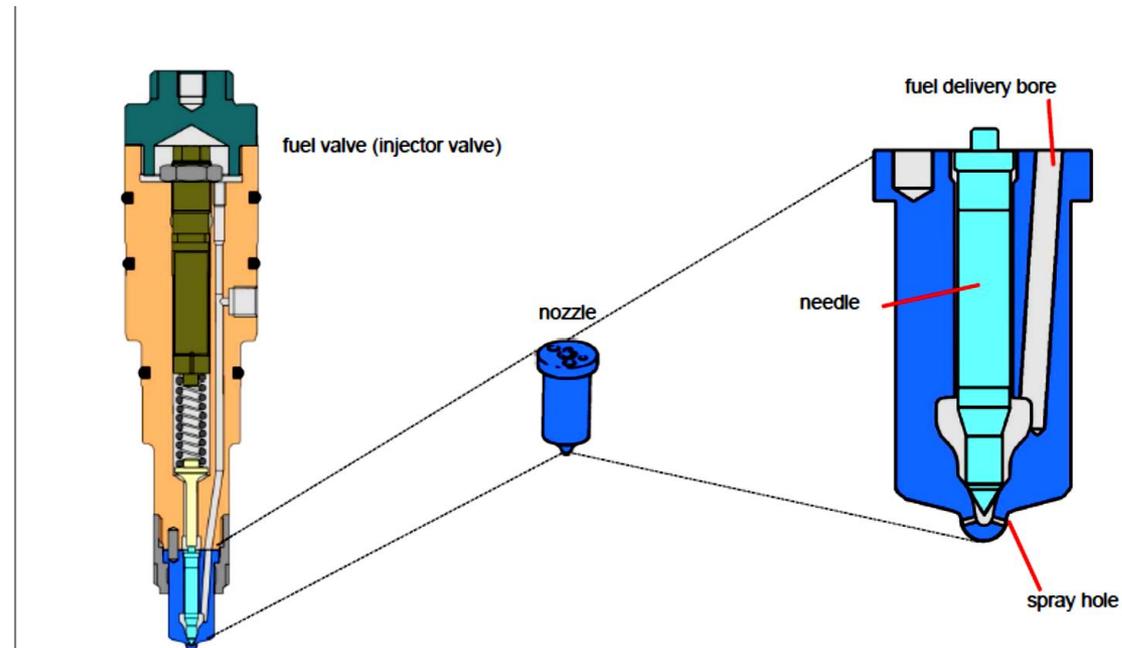
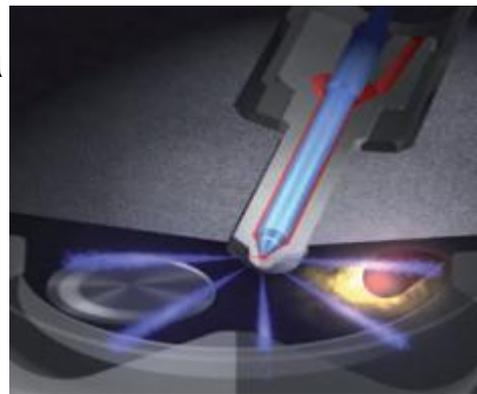
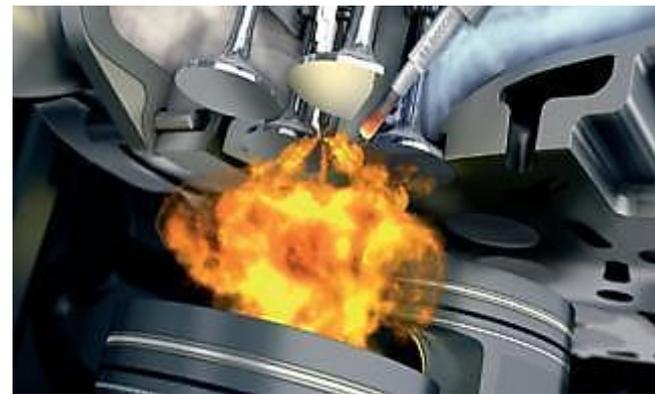
Desgaste de inyectores

- Cuerpo
- Porta tobera
- Tobera
- Push rod
- Resorte
- Perno de ajuste
- Contratuerca

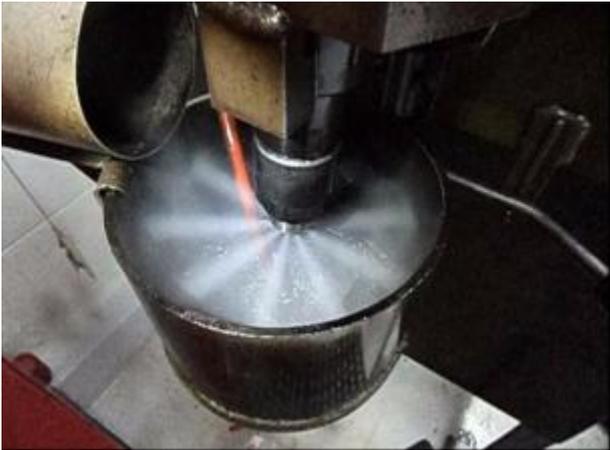
Elementos críticos de inyectores

- Barra empujadora
- Tobera

- Presión de atomización 450 bares.(6,526 psi)
- Atomizaciones 360/min/cilindro.
- 21,600 impactos de la aguja contra la tobera/hr.

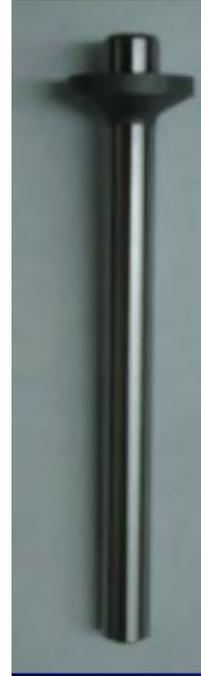
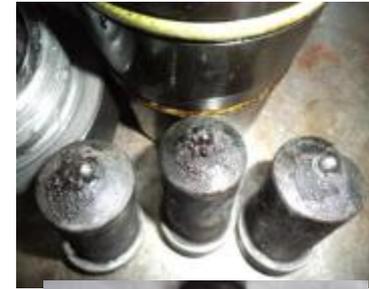
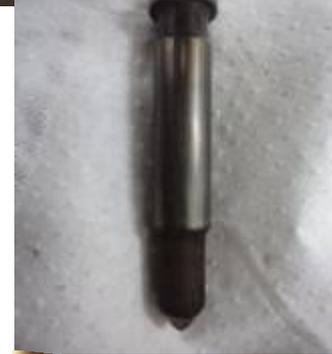
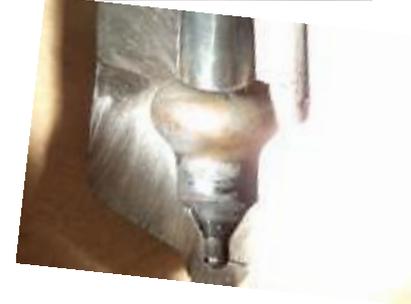
Daños ocasionados por agua, catalizadores finos (Aluminio y cilicio) asfáltenos, azufre, generan metales de desgaste que afectan las superficies de contacto.

Tobera desgaste normal(3k hrs.)
